CREDIT MUTUEL NANTES

L'OUVRAGE ET LE RÔLE DE SADEV®

TRANSPARENCE ET OPTIMISATION ENVIRONNEMENTALE

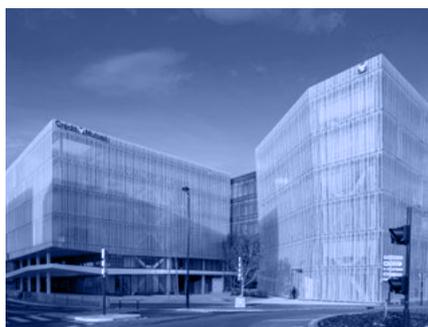
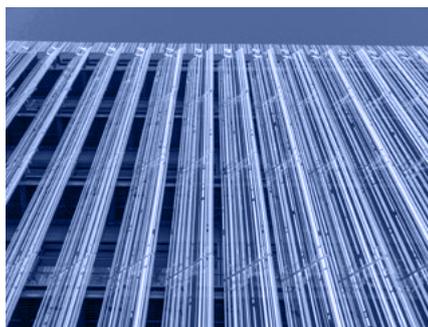
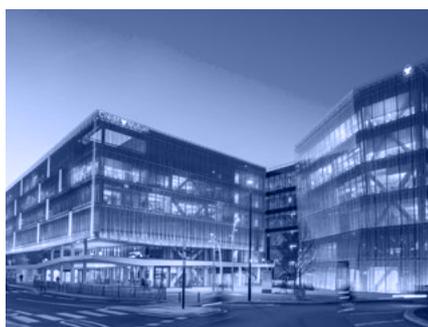
FAÇADE DOUBLE-PEAU

Afin de diffuser une lumière naturelle vers les espaces de travail, une double façade ventilée a été mise en oeuvre.

En intérieur, se trouve une peau en VEC; ainsi qu'une coursive en caillebotis qui supporte la paroi extérieure.

En extérieur, se trouvent des systèmes de **brise-soleils en verre** sérigraphiés verticaux pris en 4 points.

Ces **panneaux de verre mobiles** participent à la diffusion contrôlée d'une lumière naturelle à l'intérieur.

Ouest Alu, chargé de la mise en oeuvre des façades a sollicité Sadev pour la fourniture de **6 500 rotules** de type **R1103**, qui sont validées pour des applications en **zones sismiques**.
